認證編號 CPF04902262055

廠牌 Make	NISSAN
車型 Model	SERENA/Q-RV
年份 Year	2012/02
排氣量 Displacement	2,488
車身號碼 VIN	C24C8A05****
引擎號碼 Engine Number	***5N0071**
現況實車里程 Mileage (僅揭露, 不具保證效力)	230,231

車輛認證總結報告 Vehicle Inspection Findings

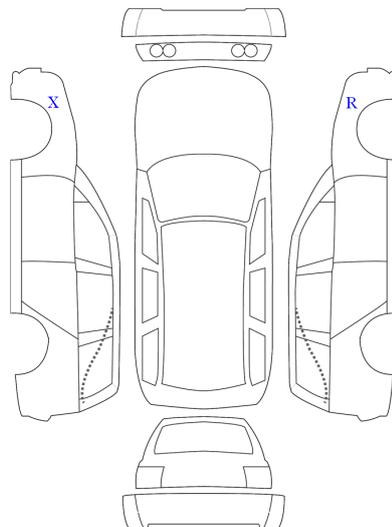
車體外觀圖

本車引擎號碼無異常。 **S** 鈹件鏽蝕、斑剝或鏽穿
 本車車身號碼無異常。 **B** 受損面積約一個拳頭(含)以上
 本車輛無泡水跡象。 **R** 鈹件校正痕跡
 本車體骨架結構無修復跡象。 **X** 更換

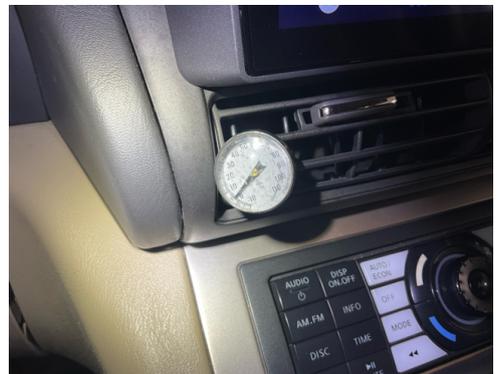
空調溫度

1. 檢查室外氣溫	26°C	2. 後空調冷氣作動中央出風口溫度	無此項目
3. 冷凝器散熱風扇有無運轉異常	正常	4. 前空調冷氣A/C開關燈號	正常
5. 前空調風速開關各段風速	正常	6. 前空調冷氣作動中央出風口溫度	6°C
7. 後空調冷氣A/C開關燈號	無此項目	8. 後空調風速開關各段風速	無此項目
