# YES 車輛認證書

認證編號 CPF04902262059

| 車型 Model | C-CLASS |
| 年份 Year | 2015/04 |

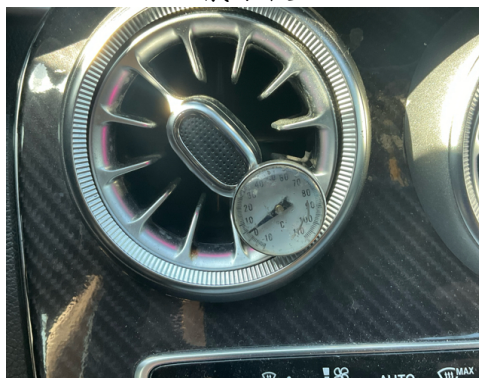
空調溫度

| 5. 前空調風速開關各段風速 | 正常 | 6. 前空調冷氣作動中央出風口溫度 | 5°C |
