認證編號 CPF04902262060

## 車輛資料 Vehicle Information

## 車輛認證總結報告 Vehicle Inspection Findings

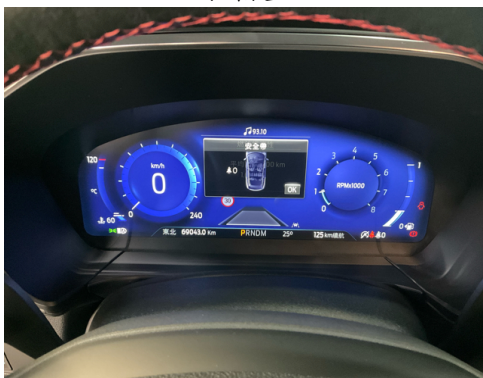
| 現況實車里程 Mileage<br>(僅揭露, 不具保證效力) | 69,043 |

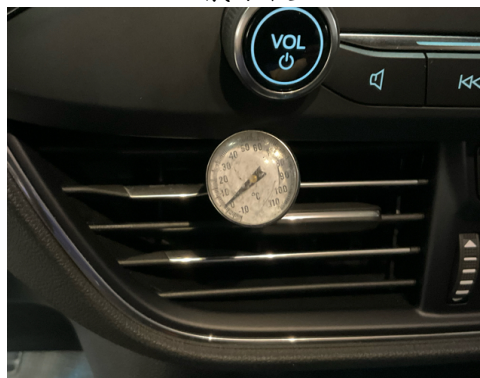
空調溫度

| 5. 前空調風速開關各段風速 | 正常 | 6. 前空調冷氣作動中央出風口溫度 | 5°C |
