認證編號 CPF04902262061

廠牌 Make	BENZ
車型 Model	E-CLASS
年份 Year	2019/10
排氣量 Displacement	1,991
車身號碼 VIN	WDD2130801A74****
引擎號碼 Engine Number	無引擎號碼
現況實車里程 Mileage (僅揭露, 不具保證效力)	137,787

車輛認證總結報告 Vehicle Inspection Findings

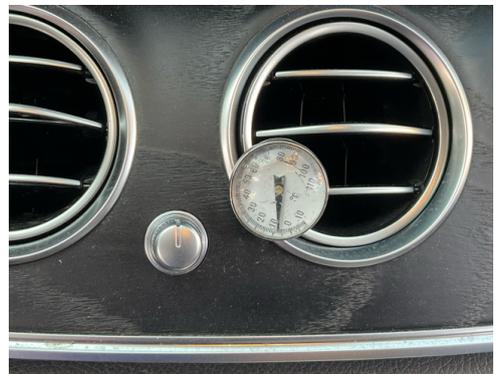
空調溫度

1. 檢查室外氣溫	27°C	2. 後空調冷氣作動中央出風口溫度	無此項目
3. 冷凝器散熱風扇有無運轉異常	正常	4. 前空調冷氣A/C開關燈號	正常
5. 前空調風速開關各段風速	正常	6. 前空調冷氣作動中央出風口溫度	5°C
7. 後空調冷氣A/C開關燈號	無此項目	8. 後空調風速開關各段風速	無此項目
