認證編號 CPF04902262062

## 車輛資料 Vehicle Information

## 車輛認證總結報告 Vehicle Inspection Findings

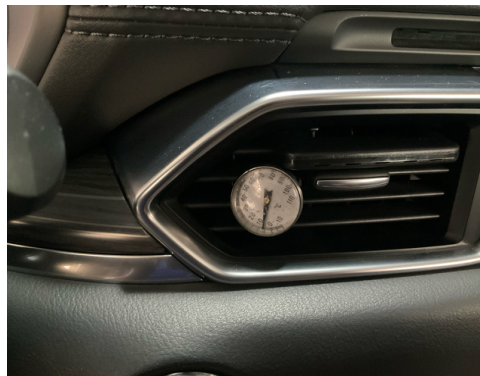
空調溫度

| 5. 前空調風速開關各段風速 | 正常 | 6. 前空調冷氣作動中央出風口溫度 | 5°C |
