認證編號 CPF04902262063

## 車輛資料 Vehicle Information

## 車輛認證總結報告 Vehicle Inspection Findings

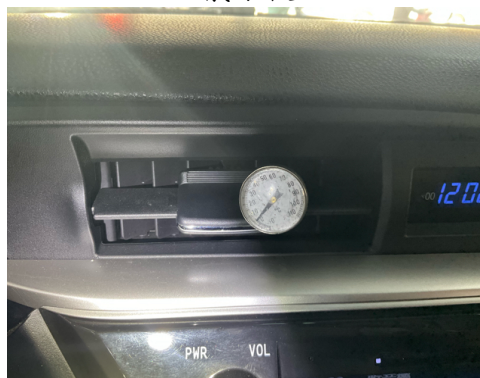
空調溫度

| 5. 前空調風速開關各段風速 | 正常 | 6. 前空調冷氣作動中央出風口溫度 | 5°C |
