認證編號 CPF04902262070

## 車輛資料 Vehicle Information

## 車輛認證總結報告 Vehicle Inspection Findings

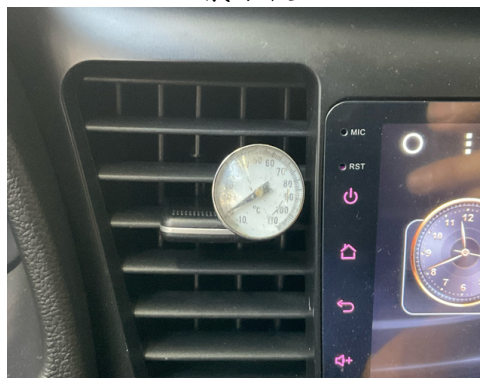
空調溫度

| 5. 前空調風速開關各段風速 | 正常 | 6. 前空調冷氣作動中央出風口溫度 | 3°C |
