YES 車輛認證書

認證編號 CPF04902262075

廠牌 Make	HYUNDAI
車型 Model	IX35
年份 Year	2015/03
排氣量 Displacement	1,995
車身號碼 VIN	RFHJT81VBFS00****
引擎號碼 Engine Number	***AEU0892**
現況實車里程 Mileage (僅揭露, 不具保證效力)	79,633

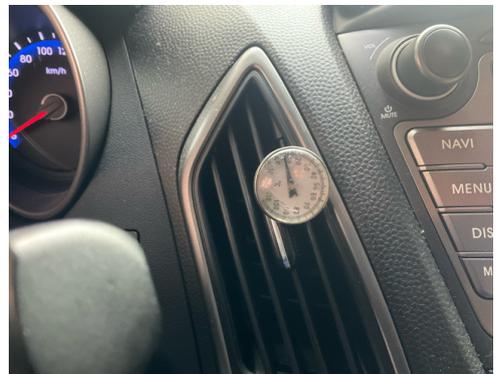
空調溫度

1. 檢查室外氣溫	26°C	2. 後空調冷氣作動中央出風口溫度	無此項目
3. 冷凝器散熱風扇有無運轉異常	正常	4. 前空調冷氣A/C開關燈號	正常
5. 前空調風速開關各段風速	正常	6. 前空調冷氣作動中央出風口溫度	4°C
7. 後空調冷氣A/C開關燈號	無此項目	8. 後空調風速開關各段風速	無此項目
