認證編號 CPF04902262077

## 車輛資料 Vehicle Information

| 車型 Model | CX-9 |

## 車輛認證總結報告 Vehicle Inspection Findings

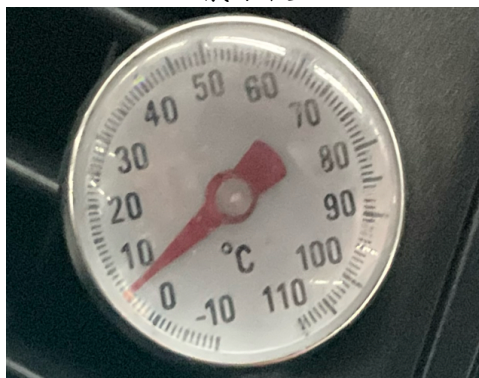
空調溫度

| 5. 前空調風速開關各段風速 | 正常 | 6. 前空調冷氣作動中央出風口溫度 | 5°C |
