認證編號 CPF04902262079

## 車輛資料 Vehicle Information

## 車輛認證總結報告 Vehicle Inspection Findings

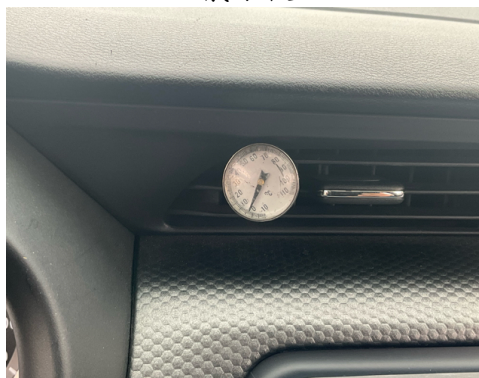
空調溫度

| 5. 前空調風速開關各段風速 | 正常 | 6. 前空調冷氣作動中央出風口溫度 | 4°C |
