認證編號 CPF04902262080

## 車輛資料 Vehicle Information

## 車輛認證總結報告 Vehicle Inspection Findings

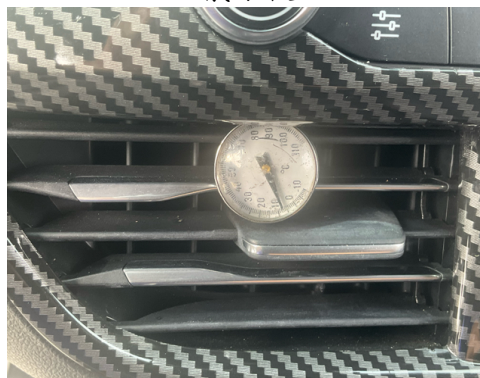
空調溫度

| 5. 前空調風速開關各段風速 | 正常 | 6. 前空調冷氣作動中央出風口溫度 | 6°C |
