認證編號 CPF04902262083

## 車輛資料 Vehicle Information

## 車輛認證總結報告 Vehicle Inspection Findings

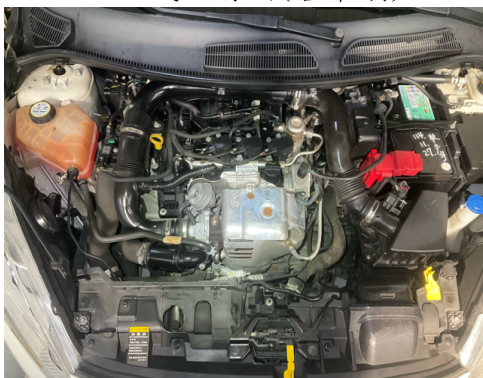
引擎室

本車引擎號碼無異常。
