YES 車輛認證書

認證編號 CPF04902262084

廠牌 Make	LUXGEN
車型 Model	5 SEDAN
年份 Year	2013/07
排氣量 Displacement	1,798
車身號碼 VIN	S71HMPA00****
引擎號碼 Engine Number	***TEA0024**
現況實車里程 Mileage (僅揭露, 不具保證效力)	215, 879

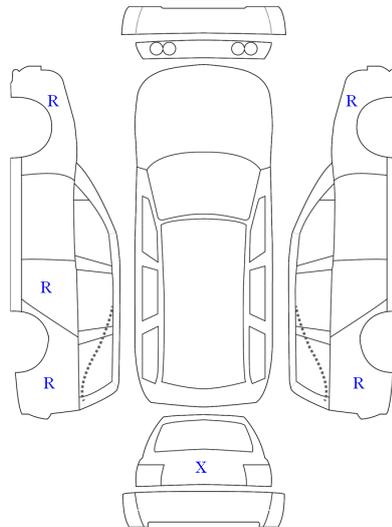
車體外觀圖

本車引擎號碼無異常。 **S** 鈑件鏽蝕、斑剝或鏽穿
本車車身號碼無異常。 **B** 受損面積約一個拳頭(含)以上
本車輛無泡水跡象, 有滲水跡 **R** 鈑件校正痕跡
象。
本車體骨架結構無修復跡象。 **X** 更換

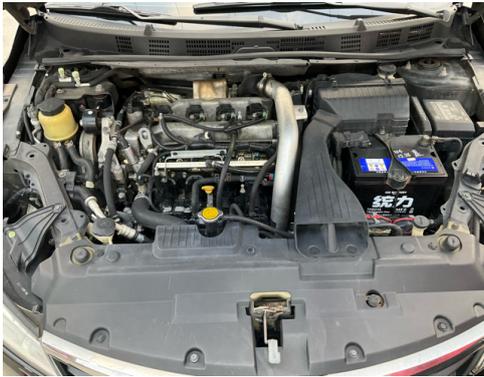
引擎室

1. 運轉時有無冒藍白煙、黑煙	正常	2. 水溫錶(燈)有無異常顯示	正常
3. 警告指示燈有無異常作動	正常	4. 機油油量、油質有無異常	正常
5. 外觀有無漏油/水跡象	異常	6. 運轉時有無抖動或異常聲響	正常
7. 外觀有無修補或龜裂跡象	正常	8. 冷卻風扇作動有無異常	正常
9. 加速有無不順暢或無法加速	正常	10. 高速運轉有無異常聲響	正常
11. 冷卻水有無添加防鏽劑	異常

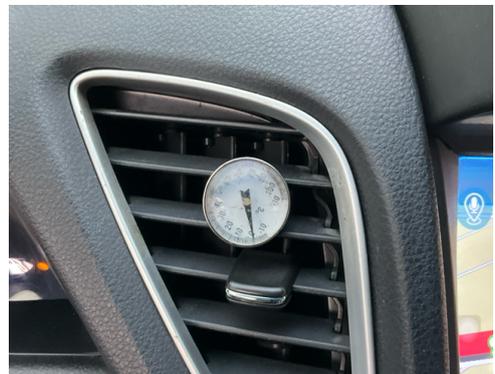
空調溫度

1. 檢查室外氣溫	31°C	2. 後空調冷氣作動中央出風口溫度	無此項目
3. 冷凝器散熱風扇有無運轉異常	正常	4. 前空調冷氣A/C開關燈號	正常
5. 前空調風速開關各段風速	正常	6. 前空調冷氣作動中央出風口溫度	5°C
7. 後空調冷氣A/C開關燈號	無此項目	8. 後空調風速開關各段風速	無此項目
