認證編號 CPF04902262086

## 車輛資料 Vehicle Information

| 車型 Model | RAV4 |

## 車輛認證總結報告 Vehicle Inspection Findings

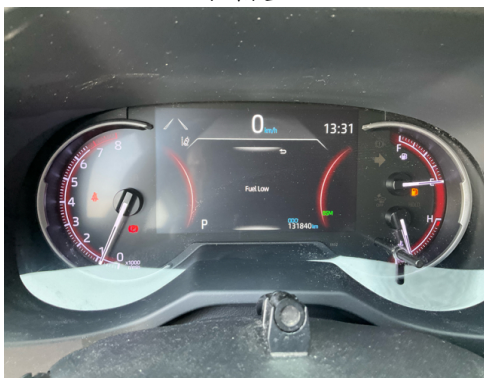
| 現況實車里程 Mileage<br>(僅揭露，不具保證效力) | 131,840 |

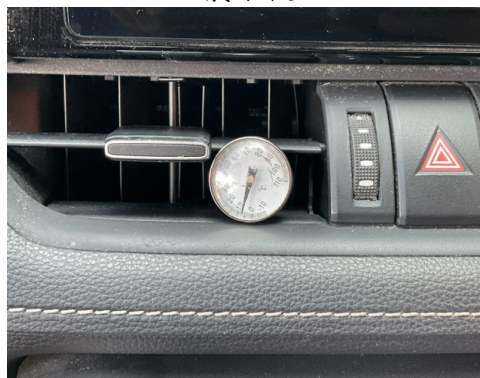
空調溫度

| 5. 前空調風速開關各段風速 | 正常 | 6. 前空調冷氣作動中央出風口溫度 | 6°C |
