認證編號 CPF04902262087

## 車輛資料 Vehicle Information

## 車輛認證總結報告 Vehicle Inspection Findings

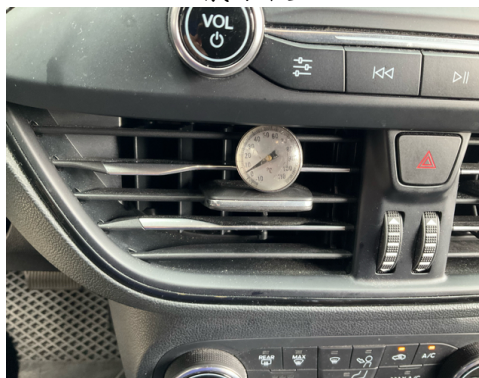
空調溫度

| 5. 前空調風速開關各段風速 | 正常 | 6. 前空調冷氣作動中央出風口溫度 | 3°C |
