認證編號 CPF04902262088

## 車輛資料 Vehicle Information

| 廠牌 Make | HYUNDAI |
| 車型 Model | VENUE |

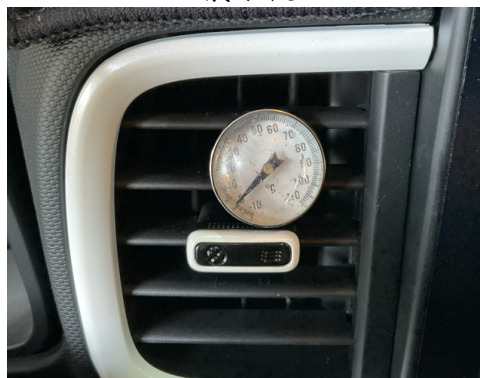
空調溫度

| 5. 前空調風速開關各段風速 | 正常 | 6. 前空調冷氣作動中央出風口溫度 | 2°C |
