查定編號 CPF04902262093

車輛資料 Vehicle Information

車輛認證總結報告 Vehicle Inspection Findings

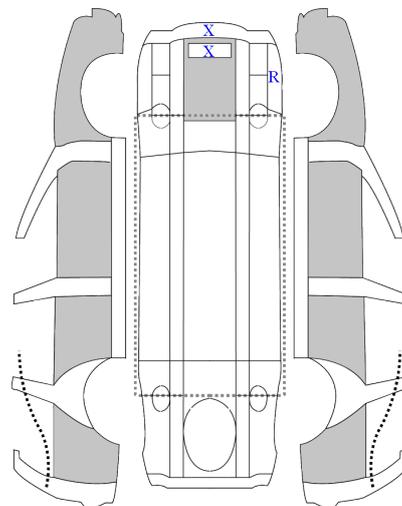
車骨結構圖

- 無此檢查項目
- 無任何異常之痕跡。
- 無任何泡水之痕跡。
- 異常

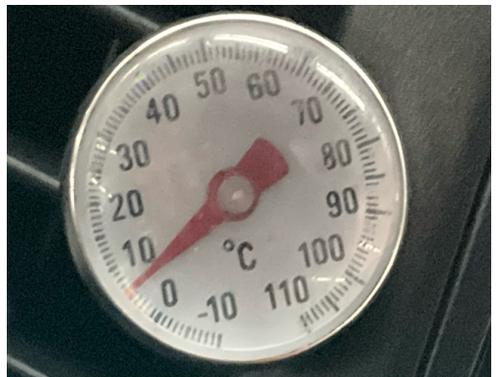
空調溫度

1. 檢查室外氣溫	27°C	2. 後空調冷氣作動中央出風口溫度	無此項目
3. 冷凝器散熱風扇有無運轉異常	正常	4. 前空調冷氣A/C開關燈號	正常
5. 前空調風速開關各段風速	正常	6. 前空調冷氣作動中央出風口溫度	5°C
7. 後空調冷氣A/C開關燈號	無此項目	8. 後空調風速開關各段風速	無此項目
