認證編號 CPF04902262098

## 車輛資料 Vehicle Information

| 廠牌 Make | BENZ |
| 車型 Model | CLA-CLASS |

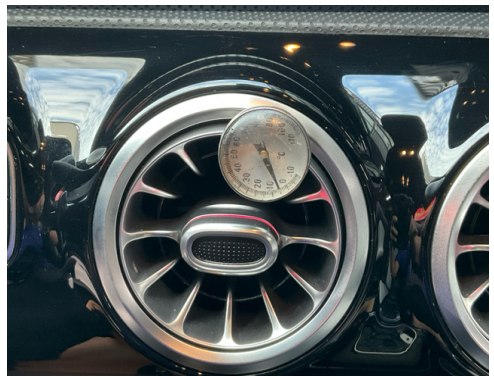
空調溫度

| 5. 前空調風速開關各段風速 | 正常 | 6. 前空調冷氣作動中央出風口溫度 | 5°C |
