認證編號 CPF04902263010

車輛資料 Vehicle Information

廠牌 Make	BENZ
車型 Model	GLC-CLASS
年份 Year	2019/02
排氣量 Displacement	1,991
車身號碼 VIN	WDC2539461F60****
引擎號碼 Engine Number	無引擎號碼
現況實車里程 Mileage (僅揭露, 不具保證效力)	33,961

車輛認證總結報告 Vehicle Inspection Findings

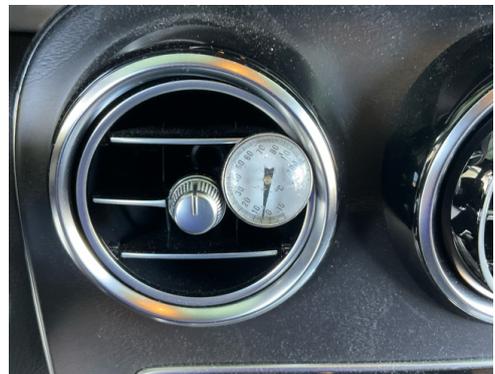
空調溫度

1. 檢查室外氣溫	31°C	2. 後空調冷氣作動中央出風口溫度	無此項目
3. 冷凝器散熱風扇有無運轉異常	正常	4. 前空調冷氣A/C開關燈號	正常
5. 前空調風速開關各段風速	正常	6. 前空調冷氣作動中央出風口溫度	5°C
7. 後空調冷氣A/C開關燈號	無此項目	8. 後空調風速開關各段風速	無此項目
