認證編號 CPF04902263015

## 車輛資料 Vehicle Information

## 車輛認證總結報告 Vehicle Inspection Findings

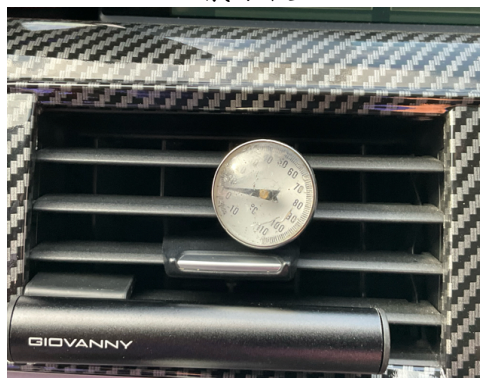
空調溫度

| 5. 前空調風速開關各段風速 | 正常 | 6. 前空調冷氣作動中央出風口溫度 | 5°C |
