認證編號 CPF04902263018

| 廠牌 Make | MASERATI |
| 車型 Model | LEVANTE |

## 車輛認證總結報告 Vehicle Inspection Findings

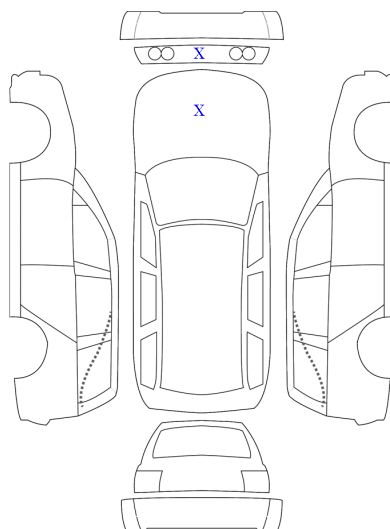
車體外觀圖

本車輛無泡水跡象。

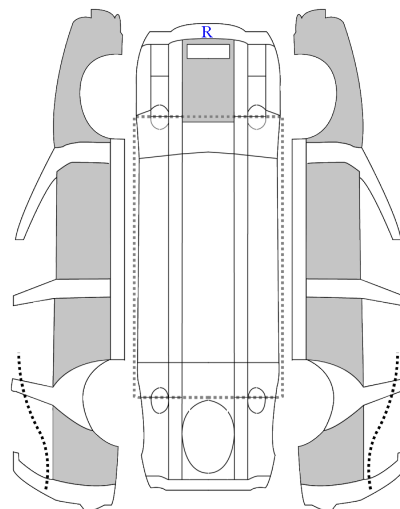
車骨結構圖

本車體骨架結構無修復跡象。

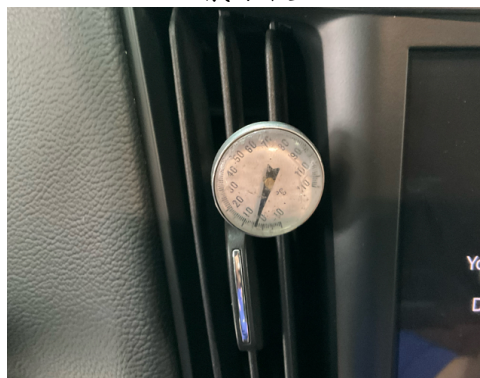
空調溫度

| 5. 前空調風速開關各段風速 | 正常 | 6. 前空調冷氣作動中央出風口溫度 | 5°C |
