# YES 車輛認證書

認證編號 CPF04902263019

廠牌 Make	NISSAN
車型 Model	LIVINA
年份 Year	2020/07
排氣量 Displacement	1,598
車身號碼 VIN	L11GMA04****
引擎號碼 Engine Number	***675512**
現況實車里程 Mileage (僅揭露, 不具保證效力)	98,613

## 車輛認證總結報告 Vehicle Inspection Findings

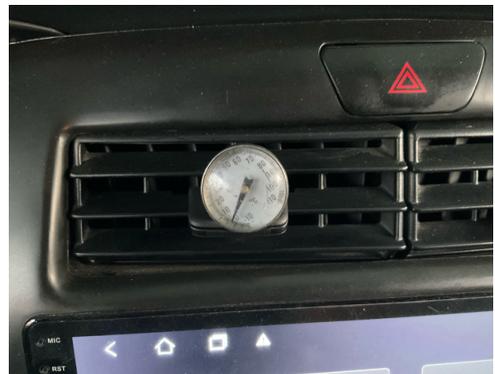
空調溫度

1. 檢查室外氣溫	30°C	2. 後空調冷氣作動中央出風口溫度	無此項目
3. 冷凝器散熱風扇有無運轉異常	正常	4. 前空調冷氣A/C開關燈號	正常
5. 前空調風速開關各段風速	正常	6. 前空調冷氣作動中央出風口溫度	3°C
7. 後空調冷氣A/C開關燈號	無此項目	8. 後空調風速開關各段風速	無此項目
