**查定編號** CPF04902263024

廠牌 Make	TOYOTA
車型 Model	SIENTA
年份 Year	2017/08
排氣量 Displacement	1,496
車身號碼 VIN	NSP170-100****
引擎號碼 Engine Number	***X1990**
現況實車里程 Mileage (僅揭露, 不具保證效力)	122,405

## 車輛認證總結報告 Vehicle Inspection Findings

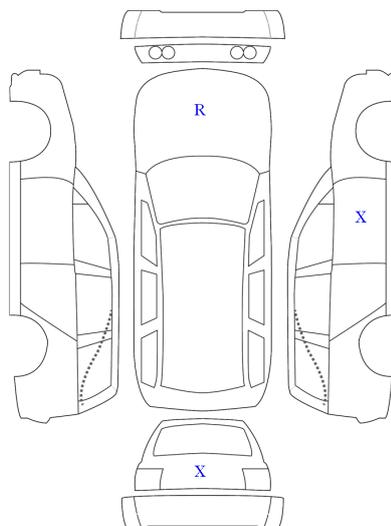
車體外觀圖

右側有鈹修痕。  
正前方有鈹修痕。  
正後方有鈹修痕。

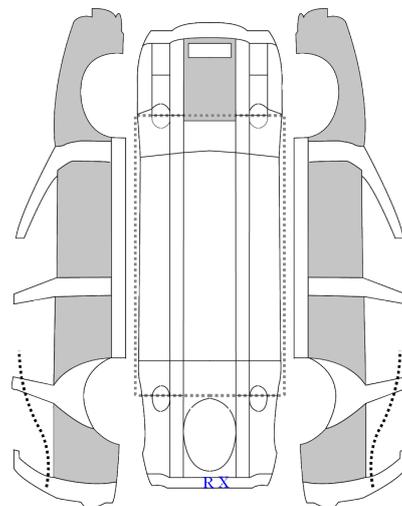
車骨結構圖

無任何異常之痕跡。  
無任何異常之痕跡。  
無任何泡水之痕跡。  
異常

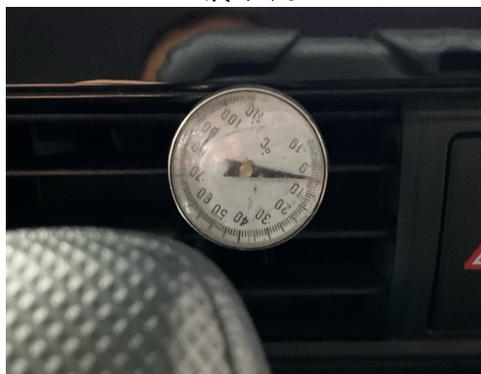
空調溫度

1. 檢查室外氣溫	27°C	2. 後空調冷氣作動中央出風口溫度	無此項目
3. 冷凝器散熱風扇有無運轉異常	正常	4. 前空調冷氣A/C開關燈號	正常
5. 前空調風速開關各段風速	正常	6. 前空調冷氣作動中央出風口溫度	5°C
7. 後空調冷氣A/C開關燈號	無此項目	8. 後空調風速開關各段風速	無此項目
