認證編號 CPF04902263025

## 車輛資料 Vehicle Information

## 車輛認證總結報告 Vehicle Inspection Findings

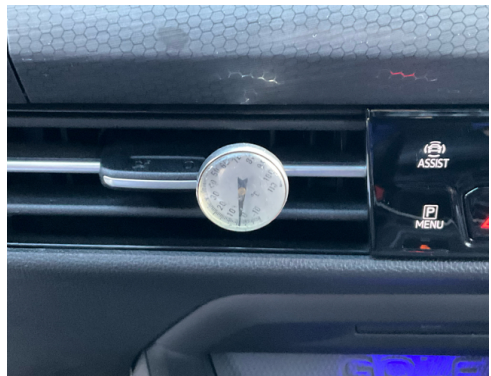
空調溫度

| 5. 前空調風速開關各段風速 | 正常 | 6. 前空調冷氣作動中央出風口溫度 | 4°C |
