查定編號 CPF04902263032

車輛資料 Vehicle Information

車輛認證總結報告 Vehicle Inspection Findings

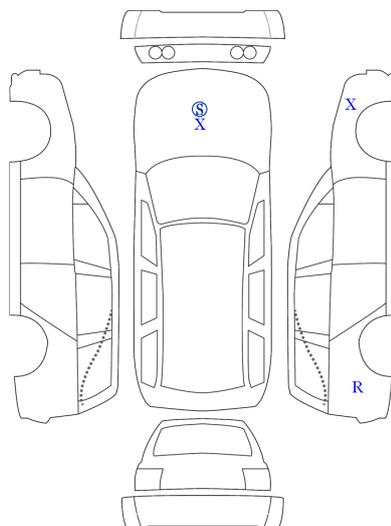
車體外觀圖

右前方有鈹修痕。
右後方有鈹修痕。
正前方有鈹修痕。

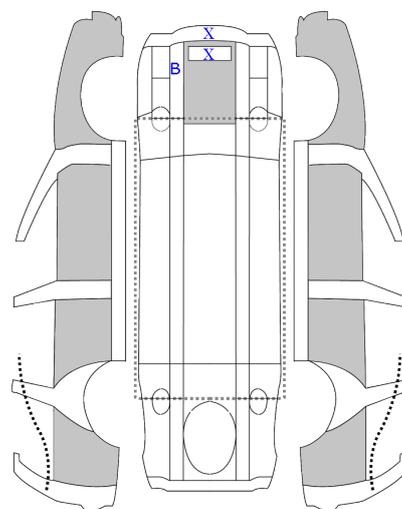
車骨結構圖

無任何異常之痕跡。
無任何異常之痕跡。
無任何泡水之痕跡。
異常
