認證編號 CPF04902263033

## 車輛資料 Vehicle Information

## 車輛認證總結報告 Vehicle Inspection Findings

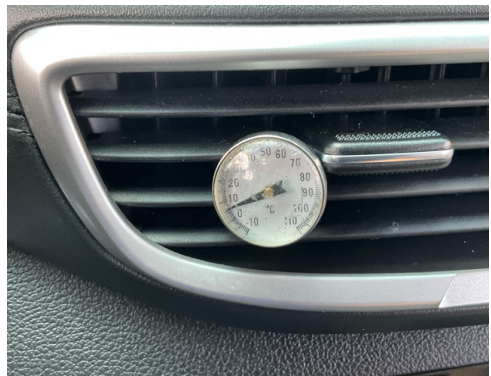
空調溫度

| 5. 前空調風速開關各段風速 | 正常 | 6. 前空調冷氣作動中央出風口溫度 | 5°C |
