認證編號 CPF04902263036

## 車輛資料 Vehicle Information

## 車輛認證總結報告 Vehicle Inspection Findings

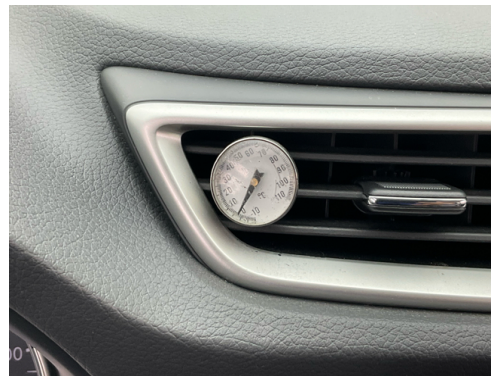
空調溫度

| 5. 前空調風速開關各段風速 | 正常 | 6. 前空調冷氣作動中央出風口溫度 | 3°C |
