YES 車輛認證書

認證編號 CPF04902263039

廠牌 Make	TOYOTA
車型 Model	ALTIS
年份 Year	2012/06
排氣量 Displacement	1,798
車身號碼 VIN	ZRE142-446****
引擎號碼 Engine Number	***10348**
現況實車里程 Mileage (僅揭露, 不具保證效力)	122,894

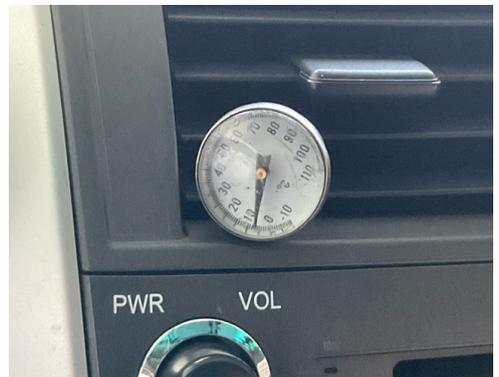
空調溫度

1. 檢查室外氣溫	27°C	2. 後空調冷氣作動中央出風口溫度	無此項目
3. 冷凝器散熱風扇有無運轉異常	正常	4. 前空調冷氣A/C開關燈號	正常
5. 前空調風速開關各段風速	正常	6. 前空調冷氣作動中央出風口溫度	6°C
7. 後空調冷氣A/C開關燈號	無此項目	8. 後空調風速開關各段風速	無此項目
