YES 車輛認證書

電動車結構外觀認證

認證編號 CPF04902263041

廠牌 Make	VOLVO
車型 Model	XC40
年份 Year	2023/12
排氣量 Displacement	238
車身號碼 VIN	YV1XZEPT3R230****
引擎號碼 Engine Number	無引擎號碼
現況實車里程 Mileage (僅揭露, 不具保證效力)	88,637

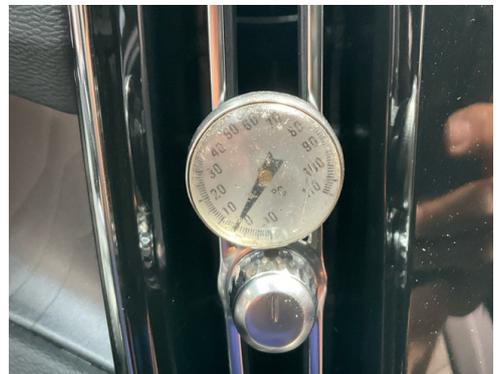
空調溫度

1. 檢查室外氣溫	28°C	2. 後空調冷氣作動中央出風口溫度	無此項目
3. 冷凝器散熱風扇有無運轉異常	正常	4. 前空調冷氣A/C開關燈號	正常
5. 前空調風速開關各段風速	正常	6. 前空調冷氣作動中央出風口溫度	5°C
7. 後空調冷氣A/C開關燈號	無此項目	8. 後空調風速開關各段風速	無此項目
