# YES 車輛認證書

認證編號 CPF04902263042

| 廠牌 Make | PORSCHE |
| 車型 Model | MACAN |

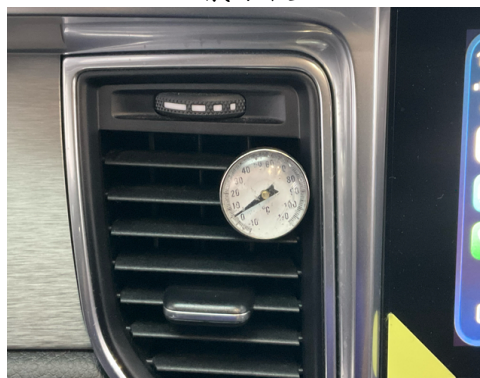
空調溫度

| 5. 前空調風速開關各段風速 | 正常 | 6. 前空調冷氣作動中央出風口溫度 | 4°C |
