認證編號 CPF04902263043

## 車輛資料 Vehicle Information

## 車輛認證總結報告 Vehicle Inspection Findings

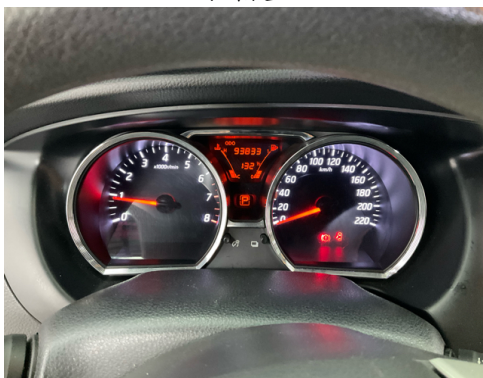
| 現況實車里程 Mileage<br>(僅揭露，不具保證效力) | 93,833 |

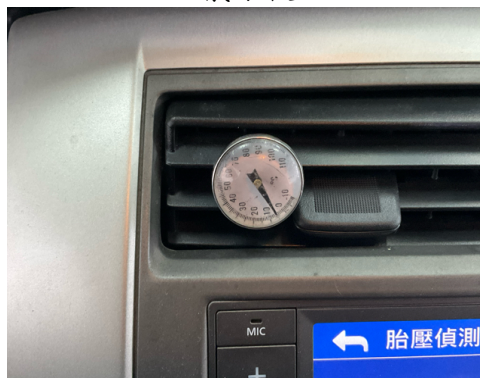
空調溫度

| 5. 前空調風速開關各段風速 | 正常 | 6. 前空調冷氣作動中央出風口溫度 | 4°C |
