認證編號 CPF04902263046

## 車輛資料 Vehicle Information

## 車輛認證總結報告 Vehicle Inspection Findings

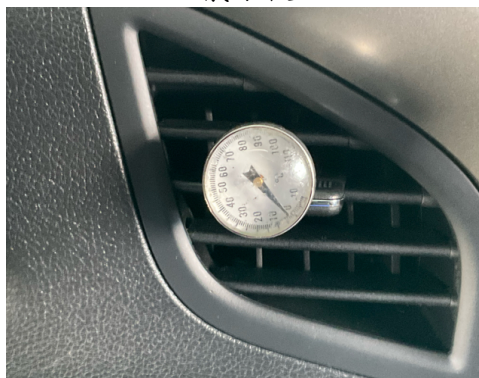
空調溫度

| 5. 前空調風速開關各段風速 | 正常 | 6. 前空調冷氣作動中央出風口溫度 | 4°C |
