YES 車輛認證書

認證編號 CPF04902263047

廠牌 Make	MITSUBISHI
車型 Model	LANCER
年份 Year	2012/05
排氣量 Displacement	1,798
車身號碼 VIN	F403****
引擎號碼 Engine Number	***0QA253**
現況實車里程 Mileage (僅揭露, 不具保證效力)	218,052

車輛認證總結報告 Vehicle Inspection Findings

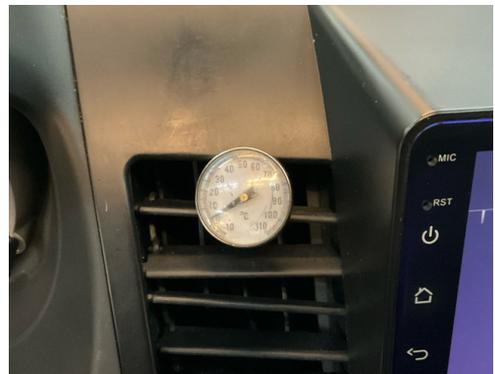
空調溫度

1. 檢查室外氣溫	25°C	2. 後空調冷氣作動中央出風口溫度	無此項目
3. 冷凝器散熱風扇有無運轉異常	正常	4. 前空調冷氣A/C開關燈號	正常
5. 前空調風速開關各段風速	正常	6. 前空調冷氣作動中央出風口溫度	4°C
7. 後空調冷氣A/C開關燈號	無此項目	8. 後空調風速開關各段風速	無此項目
