YES 車輛認證書

受檢測車輛通過YES認證鑑定標準
This vehicle has passed the YES Evaluation Standard

認證編號 CPF04902263048

廠牌 Make	TOYOTA
車型 Model	ALTIS
年份 Year	2022/01
排氣量 Displacement	1,798
車身號碼 VIN	ZRE211~006****
引擎號碼 Engine Number	***Y8057**
現況實車里程 Mileage (僅揭露, 不具保證效力)	54,183

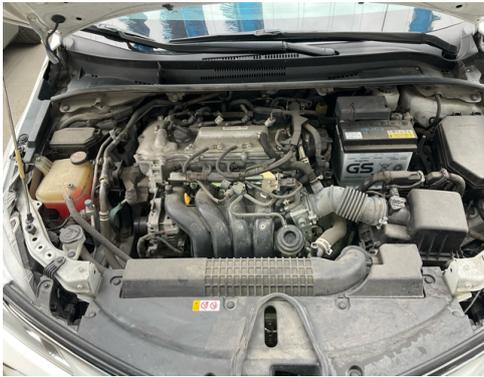
引擎室

1. 運轉時有無冒藍白煙、黑煙	正常	2. 水溫錶(燈)有無異常顯示	正常
3. 警告指示燈有無異常作動	正常	4. 機油油量、油質有無異常	正常
5. 外觀有無漏油/水跡象	正常	6. 運轉時有無抖動或異常聲響	正常
7. 外觀有無修補或龜裂跡象	正常	8. 冷卻風扇作動有無異常	正常
9. 加速有無不順暢或無法加速	正常	10. 高速運轉有無異常聲響	正常
11. 冷卻水有無添加防鏽劑	正常

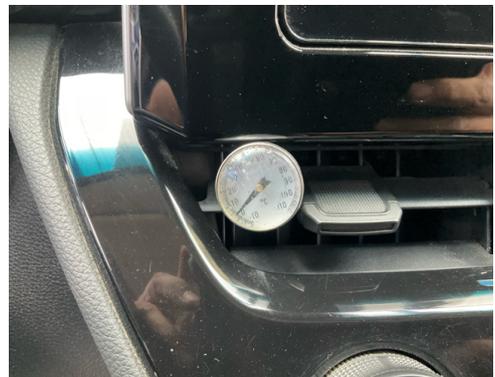
空調溫度

1. 檢查室外氣溫	25°C	2. 後空調冷氣作動中央出風口溫度	無此項目
3. 冷凝器散熱風扇有無運轉異常	正常	4. 前空調冷氣A/C開關燈號	正常
5. 前空調風速開關各段風速	正常	6. 前空調冷氣作動中央出風口溫度	4°C
7. 後空調冷氣A/C開關燈號	無此項目	8. 後空調風速開關各段風速	無此項目
