車輛認證總結報告 Vehicle Inspection Findings

查定編號 CPF04902263049

廠牌 Make	NISSAN
車型 Model	LIVINA
年份 Year	2008/01
排氣量 Displacement	1,797
車身號碼 VIN	L10EMM00****
引擎號碼 Engine Number	***850088**
現況實車里程 Mileage (僅揭露, 不具保證效力)	69,802

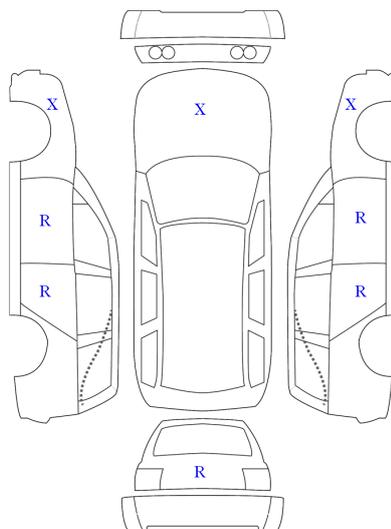
車體外觀圖

右側有鈹修痕。
右前方有鈹修痕。
左側有鈹修痕。
左前方有鈹修痕。
正前方有鈹修痕。
正後方有鈹修痕。

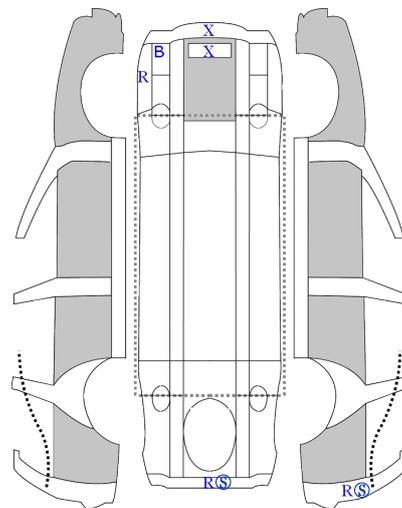
車骨結構圖

無任何異常之痕跡。
無任何異常之痕跡。
無任何泡水之痕跡。
異常

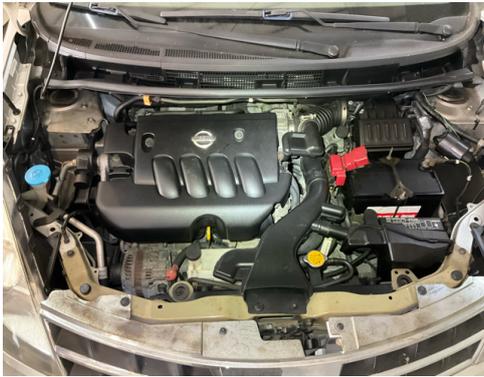
引擎室

1. 運轉時有無冒藍白煙、黑煙	正常	2. 水溫錶(燈)有無異常顯示	正常
3. 警告指示燈有無異常作動	正常	4. 機油油量、油質有無異常	正常
5. 外觀有無漏油/水跡象	正常	6. 運轉時有無抖動或異常聲響	正常
7. 外觀有無修補或龜裂跡象	正常	8. 冷卻風扇作動有無異常	正常
9. 加速有無不順暢或無法加速	正常	10. 高速運轉有無異常聲響	正常
11. 冷卻水有無添加防鏽劑	正常

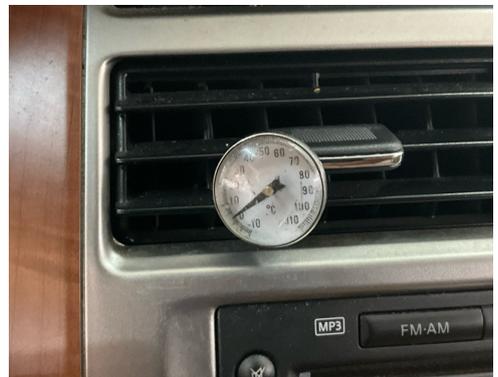
空調溫度

1. 檢查室外氣溫	27°C	2. 後空調冷氣作動中央出風口溫度	無此項目
3. 冷凝器散熱風扇有無運轉異常	正常	4. 前空調冷氣A/C開關燈號	正常
5. 前空調風速開關各段風速	正常	6. 前空調冷氣作動中央出風口溫度	6°C
7. 後空調冷氣A/C開關燈號	無此項目	8. 後空調風速開關各段風速	無此項目
