**認證編號** CPF04902263050

## 車輛資料 Vehicle Information

## 車輛認證總結報告 Vehicle Inspection Findings

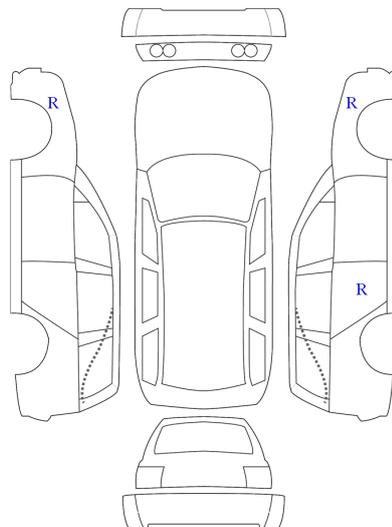
車體外觀圖

④ 鈹件鏽蝕、斑剝或鏽穿

B 受損面積約一個拳頭(含)以上

R 鈹件校正痕跡

X 更換

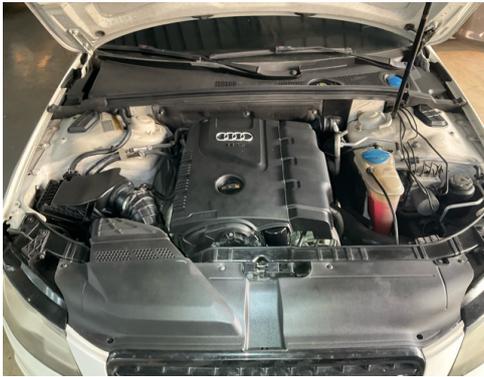
引擎室

1. 運轉時有無冒藍白煙、黑煙	正常	2. 水溫錶(燈)有無異常顯示	正常
3. 警告指示燈有無異常作動	正常	4. 機油油量、油質有無異常	正常
5. 外觀有無漏油/水跡象	異常	6. 運轉時有無抖動或異常聲響	正常
7. 外觀有無修補或龜裂跡象	正常	8. 冷卻風扇作動有無異常	正常
9. 加速有無不順暢或無法加速	正常	10. 高速運轉有無異常聲響	正常
11. 冷卻水有無添加防鏽劑	正常

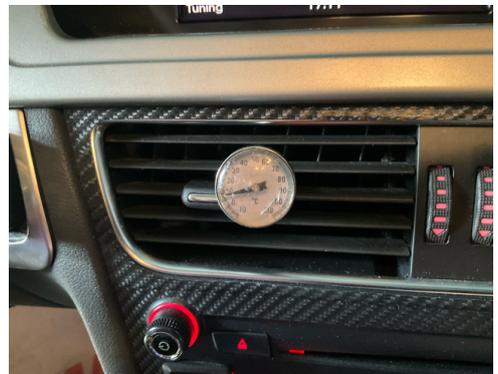
空調溫度

1. 檢查室外氣溫	26°C	2. 後空調冷氣作動中央出風口溫度	無此項目
3. 冷凝器散熱風扇有無運轉異常	正常	4. 前空調冷氣A/C開關燈號	正常
5. 前空調風速開關各段風速	正常	6. 前空調冷氣作動中央出風口溫度	15°C
7. 後空調冷氣A/C開關燈號	無此項目	8. 後空調風速開關各段風速	無此項目
