認證編號 CPF04902263051

## 車輛資料 Vehicle Information

## 車輛認證總結報告 Vehicle Inspection Findings

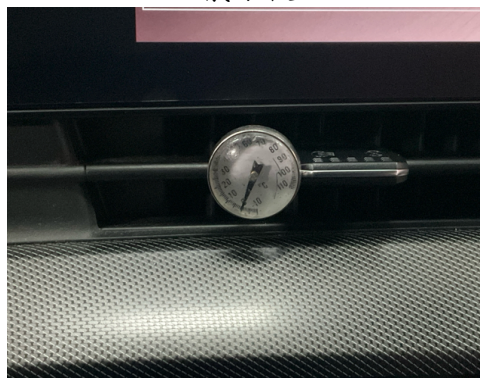
空調溫度

| 5. 前空調風速開關各段風速 | 正常 | 6. 前空調冷氣作動中央出風口溫度 | 4°C |
