認證編號 CPF04902263053

## 車輛資料 Vehicle Information

## 車輛認證總結報告 Vehicle Inspection Findings

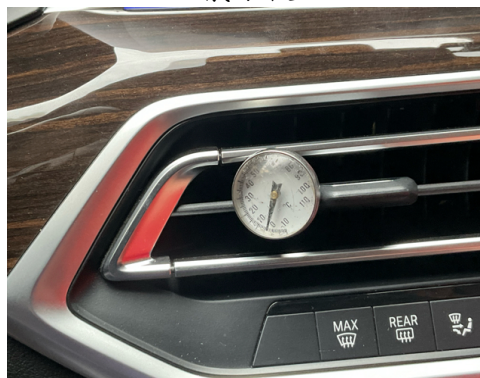
空調溫度

| 5. 前空調風速開關各段風速 | 正常 | 6. 前空調冷氣作動中央出風口溫度 | 5°C |
