YES 車輛認證書

認證編號 CPF04902263055

廠牌 Make	PORSCHE
車型 Model	CAYMAN
年份 Year	2016/11
排氣量 Displacement	1,988
車身號碼 VIN	WPOZZZ98ZHS26****
引擎號碼 Engine Number	無引擎號碼
現況實車里程 Mileage (僅揭露, 不具保證效力)	44,854

車輛認證總結報告 Vehicle Inspection Findings

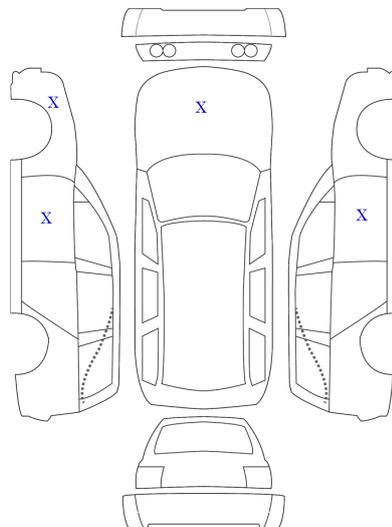
車體外觀圖

本車輛無泡水跡象。
