YES 車輛認證書

認證編號 CPF04902263057

廠牌 Make	MAZDA
車型 Model	MAZDA5
年份 Year	2013/02
排氣量 Displacement	1,999
車身號碼 VIN	D2601****
引擎號碼 Engine Number	***0725**
現況實車里程 Mileage (僅揭露, 不具保證效力)	151,200

車輛認證總結報告 Vehicle Inspection Findings

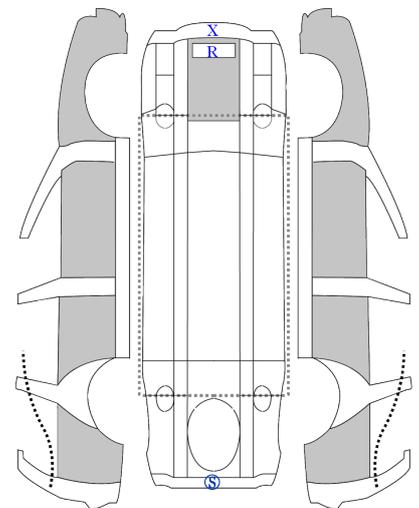
車骨結構圖

本車體骨架結構無修復跡象。

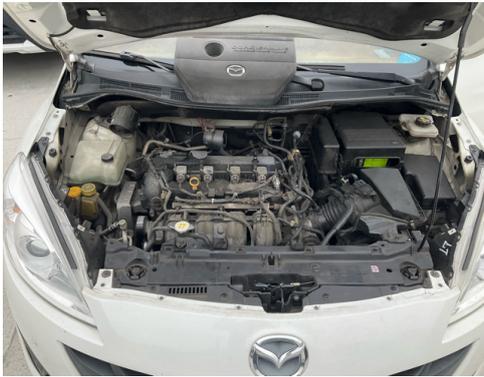
引擎室

1. 運轉時有無冒藍白煙、黑煙	正常	2. 水溫錶(燈)有無異常顯示	正常
3. 警告指示燈有無異常作動	正常	4. 機油油量、油質有無異常	正常
5. 外觀有無漏油/水跡象	正常	6. 運轉時有無抖動或異常聲響	正常
7. 外觀有無修補或龜裂跡象	正常	8. 冷卻風扇作動有無異常	正常
9. 加速有無不順暢或無法加速	正常	10. 高速運轉有無異常聲響	正常
11. 冷卻水有無添加防鏽劑	正常

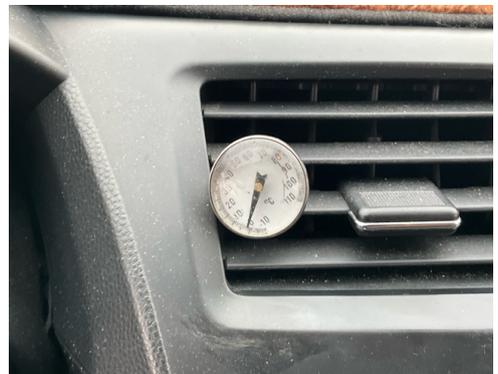
空調溫度

1. 檢查室外氣溫	26°C	2. 後空調冷氣作動中央出風口溫度	無此項目
3. 冷凝器散熱風扇有無運轉異常	正常	4. 前空調冷氣A/C開關燈號	正常
5. 前空調風速開關各段風速	正常	6. 前空調冷氣作動中央出風口溫度	4°C
7. 後空調冷氣A/C開關燈號	無此項目	8. 後空調風速開關各段風速	無此項目
