認證編號 CPF04902263059

## 車輛資料 Vehicle Information

## 車輛認證總結報告 Vehicle Inspection Findings

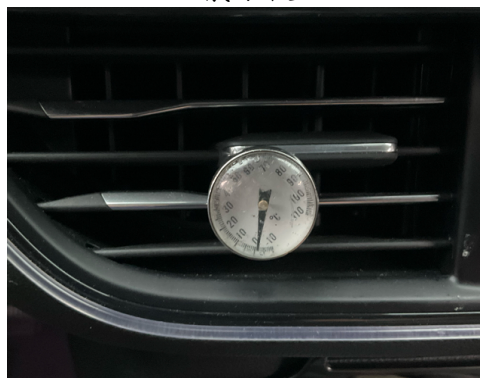
空調溫度

| 5. 前空調風速開關各段風速 | 正常 | 6. 前空調冷氣作動中央出風口溫度 | 2°C |
