認證編號 CPF04902263077

| 廠牌 Make | LEXUS |
| 車型 Model | NX |

## 車輛認證總結報告 Vehicle Inspection Findings

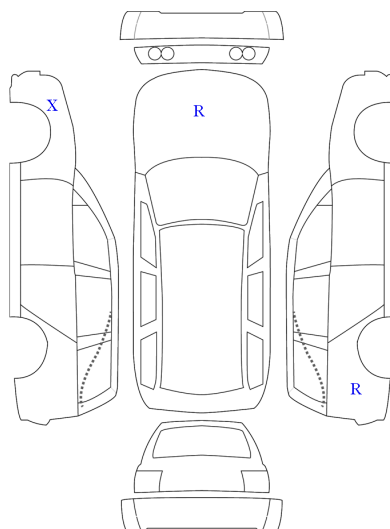
車體外觀圖

本車體骨架結構無修復跡象。 X 更換
