# YES 車輛認證書

認證編號 CPF04902263079

| 車型 Model | CLA-CLASS |

## 車輛認證總結報告 Vehicle Inspection Findings

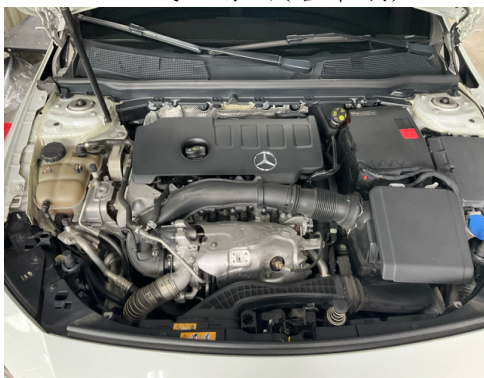
引擎室

本車引擎號碼無異常。

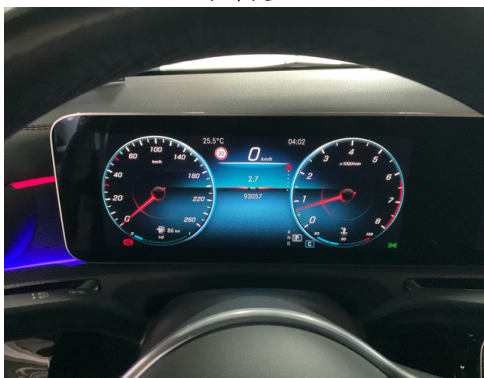
| 現況實車里程 Mileage<br>(僅揭露，不具保證效力) | 93,057 |
