# YES 車輛認證書

認證編號 CPF0665223C011

| 車型 Model | MAZDA3 |

## 車輛認證總結報告 Vehicle Inspection Findings

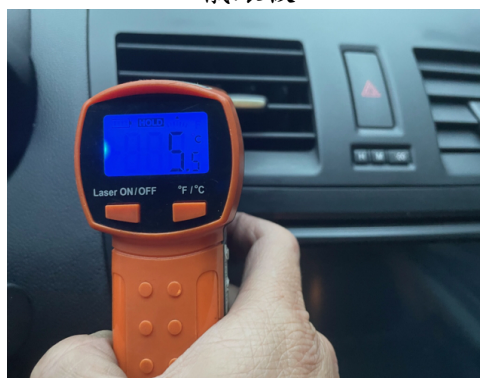
空調溫度

| 查定項目 Inspection Item | 有無異常狀況 Findings | | 備註事項 |
|---|---|---|---|
| 前空調冷氣作動中央出風口溫度 | 5°C | | |
