# YES 車輛認證書

認證編號 CPF06652248022

| 廠牌 Make | FORD |
| 車型 Model | FOCUS |

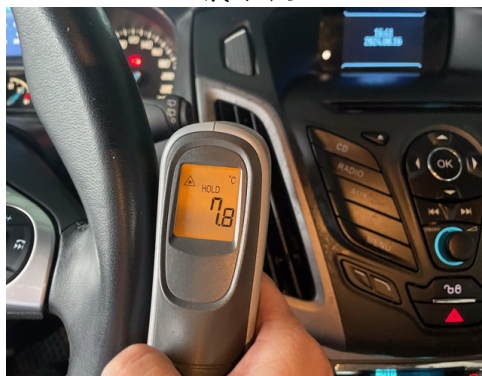
空調溫度

| 查定項目 Inspection Item | 有無異常狀況 Findings | | 備註事項 |
|---|---|---|---|
| 前空調冷氣作動中央出風口溫度 | 7°C | | |
