認證編號 CPF0665224C013

## 車輛資料 Vehicle Information

## 車輛認證總結報告 Vehicle Inspection Findings

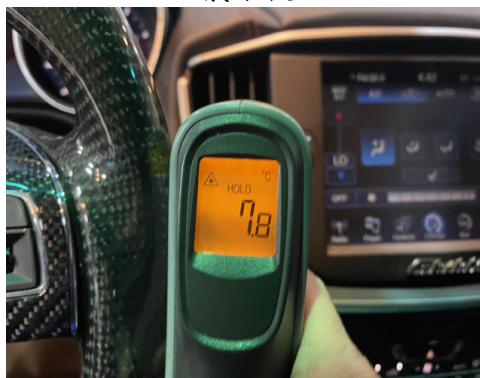
空調溫度

| 5. 前空調風速開關各段風速 | 正常 | 6. 前空調冷氣作動中央出風口溫度 | 7°C |
