認證編號 CPF06652252004

## 車輛資料 Vehicle Information

| 廠牌 Make | HONDA |
| 車型 Model | FIT |

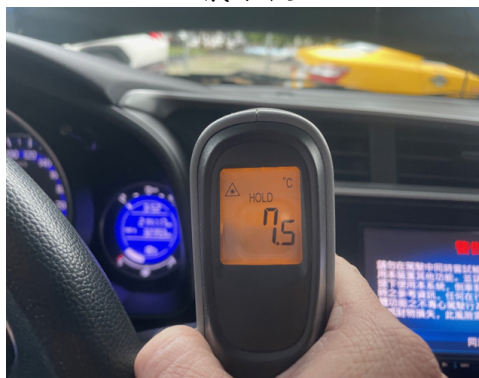
空調溫度

| 5. 前空調風速開關各段風速 | 正常 | 6. 前空調冷氣作動中央出風口溫度 | 7°C |
