認證編號 CPF06652253019

## 車輛資料 Vehicle Information

## 車輛認證總結報告 Vehicle Inspection Findings

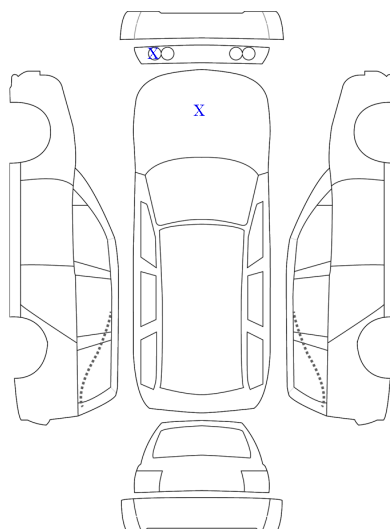
車體外觀圖

本車引擎號碼無異常。

本車車身號碼無異常。

本車輛無泡水跡象。

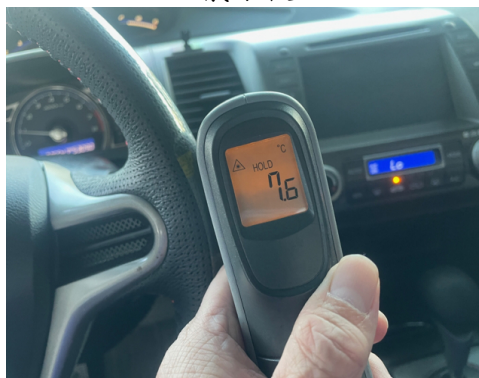
空調溫度

| 5. 前空調風速開關各段風速 | 正常 | 6. 前空調冷氣作動中央出風口溫度 | 7°C |
