認證編號 CPF06652253026

## 車輛資料 Vehicle Information

## 車輛認證總結報告 Vehicle Inspection Findings

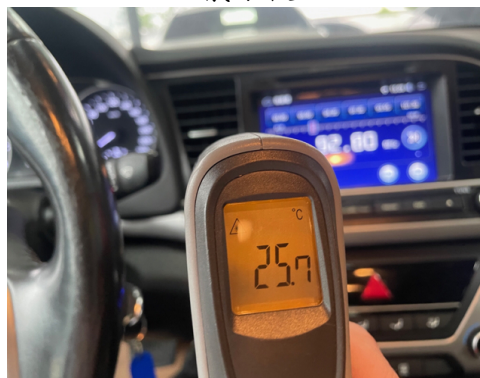
空調溫度

| 5. 前空調風速開關各段風速 | 正常 | 6. 前空調冷氣作動中央出風口溫度 | 25°C |
