認證編號 CPF06652254029

## 車輛資料 Vehicle Information

## 車輛認證總結報告 Vehicle Inspection Findings

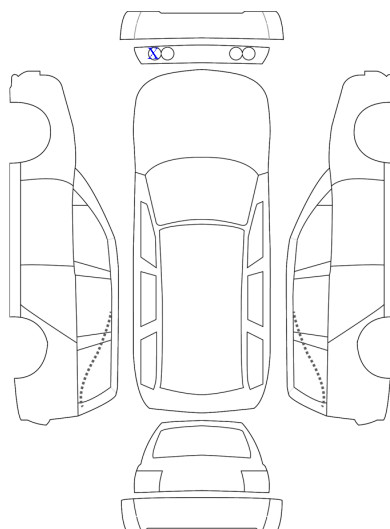
車體外觀圖

本車體骨架結構無修復跡象。

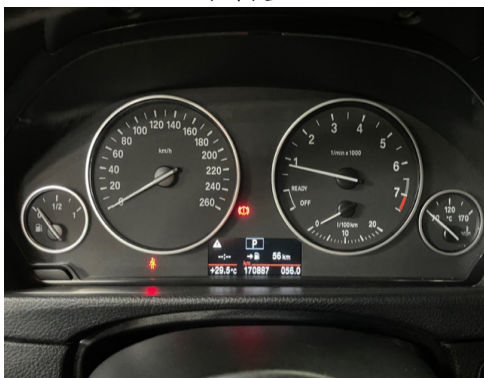
| 現況實車里程 Mileage<br>(僅揭露，不具保證效力) | 170,887 |

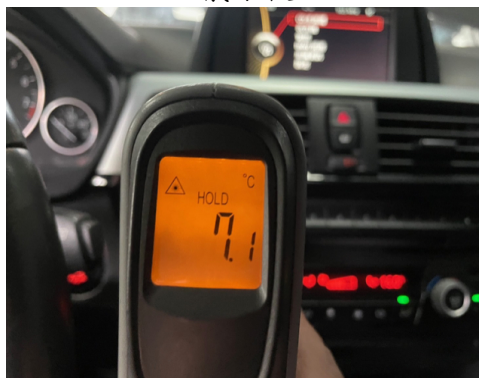
空調溫度

| 5. 前空調風速開關各段風速 | 正常 | 6. 前空調冷氣作動中央出風口溫度 | 7°C |
